### Kirche Unser Frauen, Memmingen, Sanierung des Dachstuhl

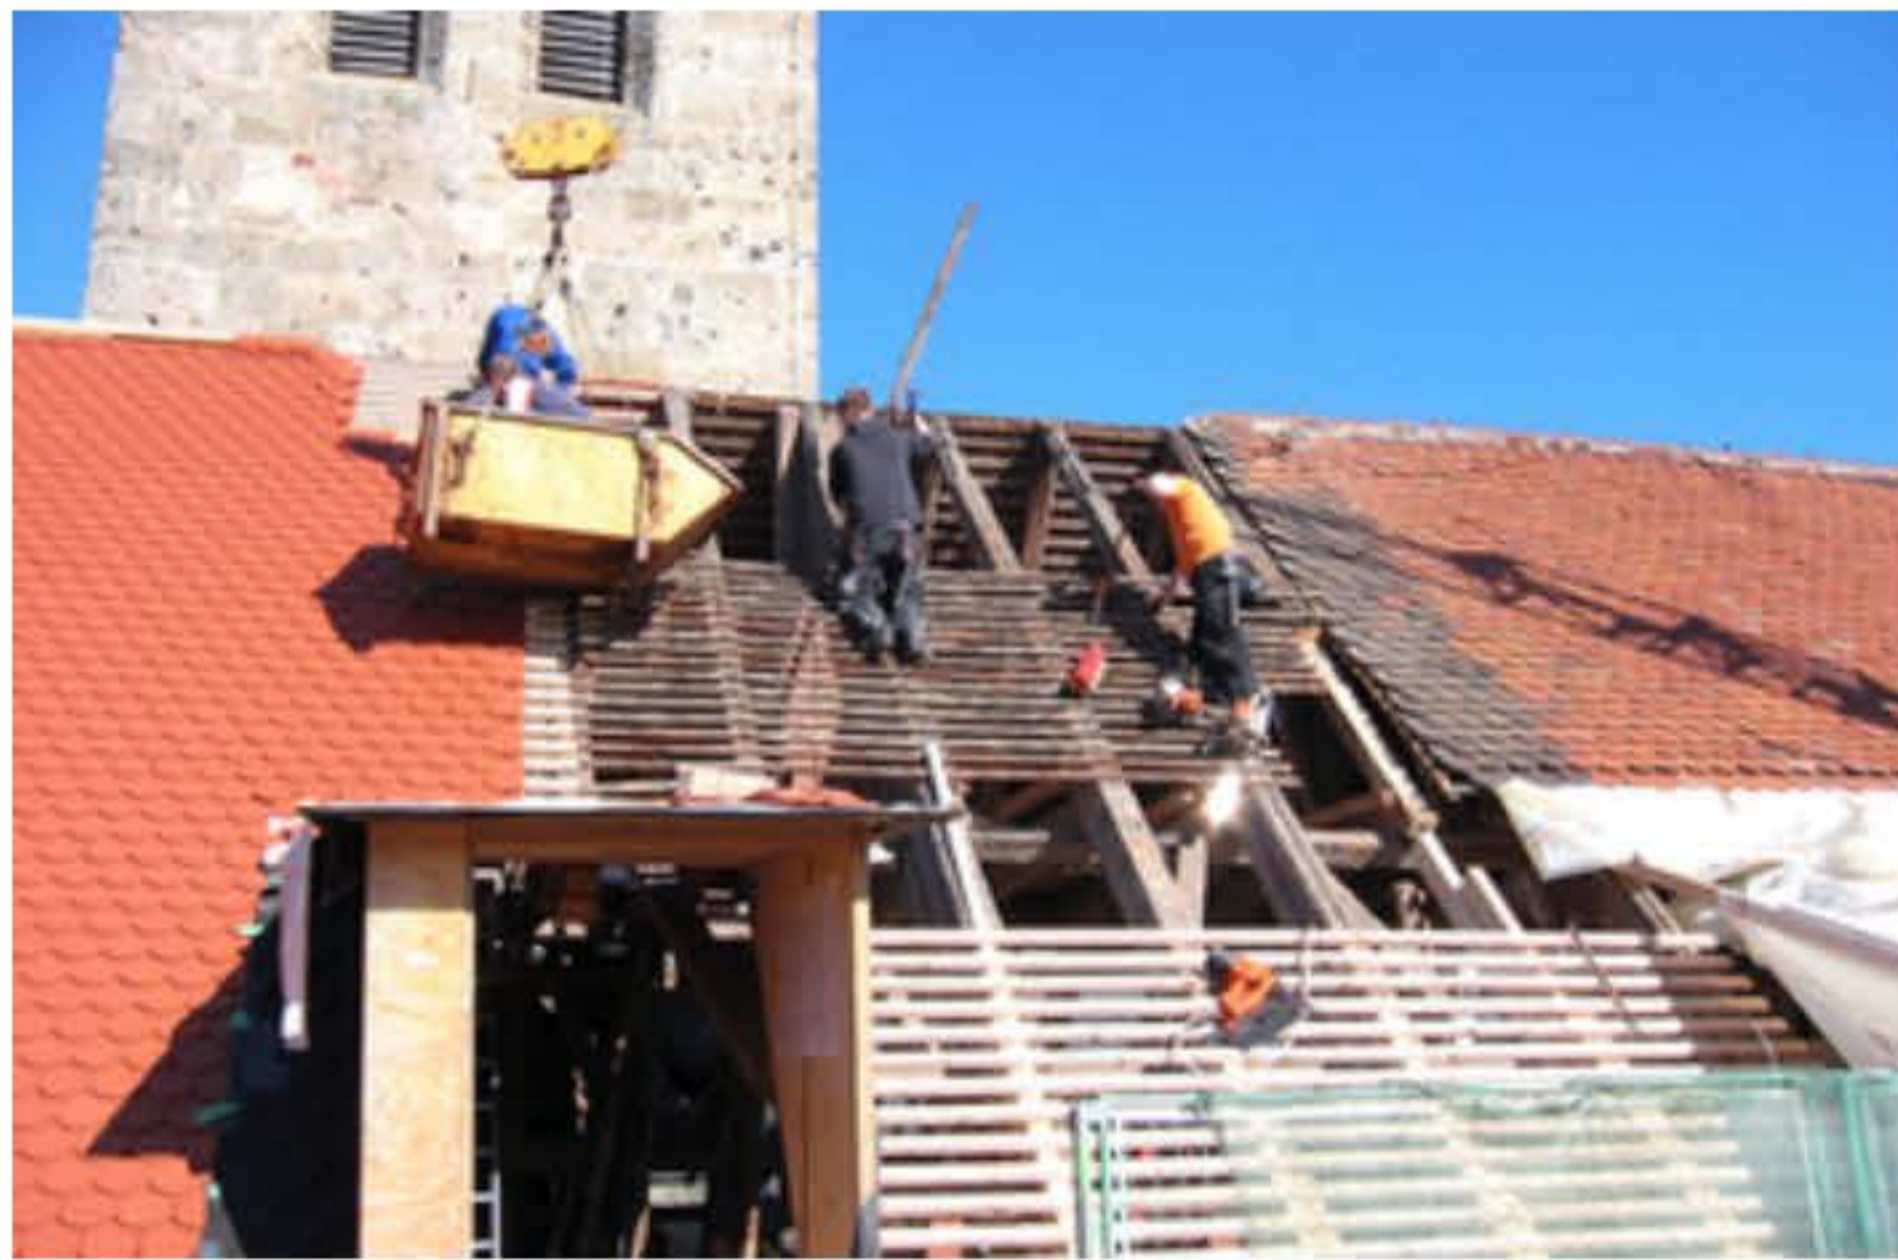
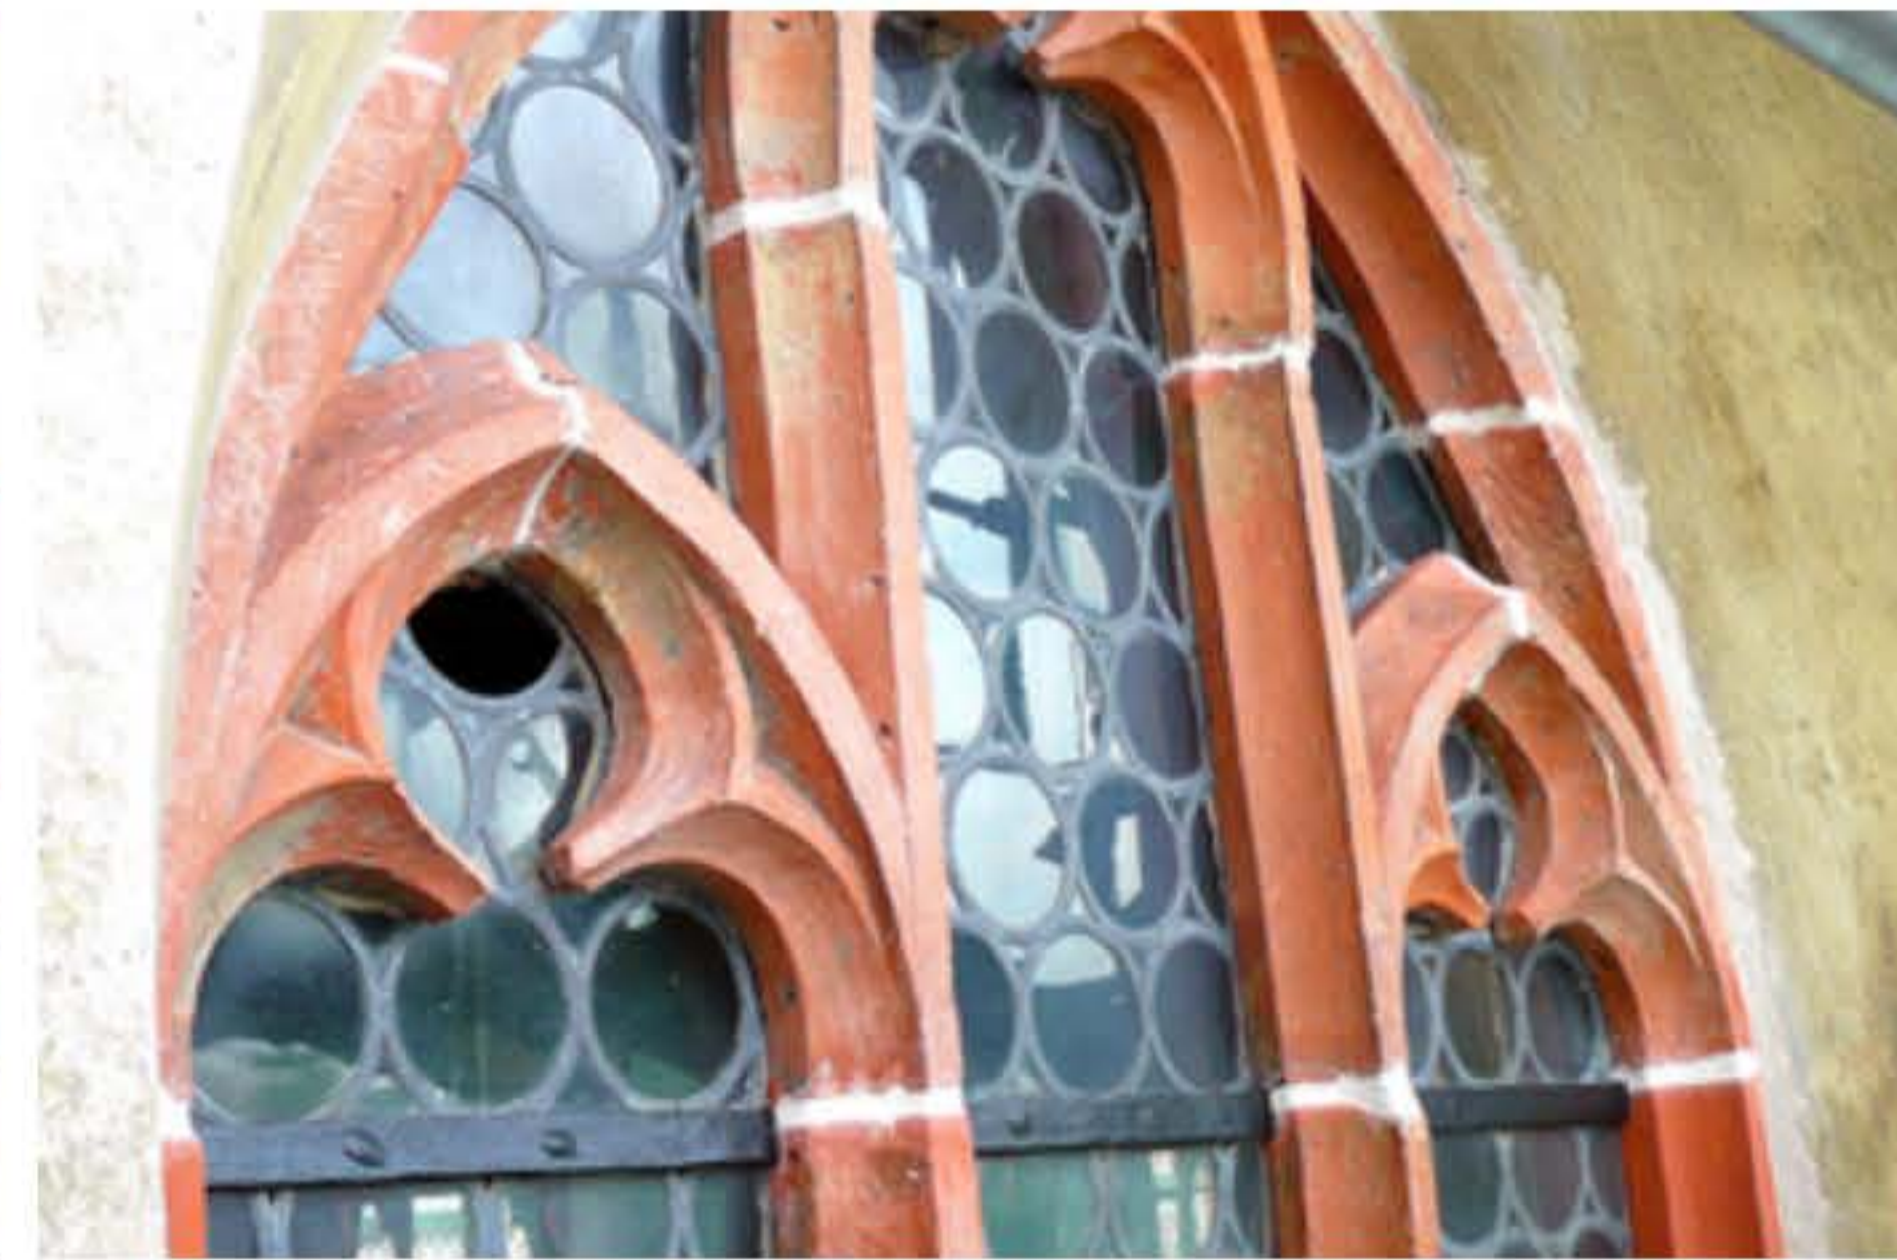
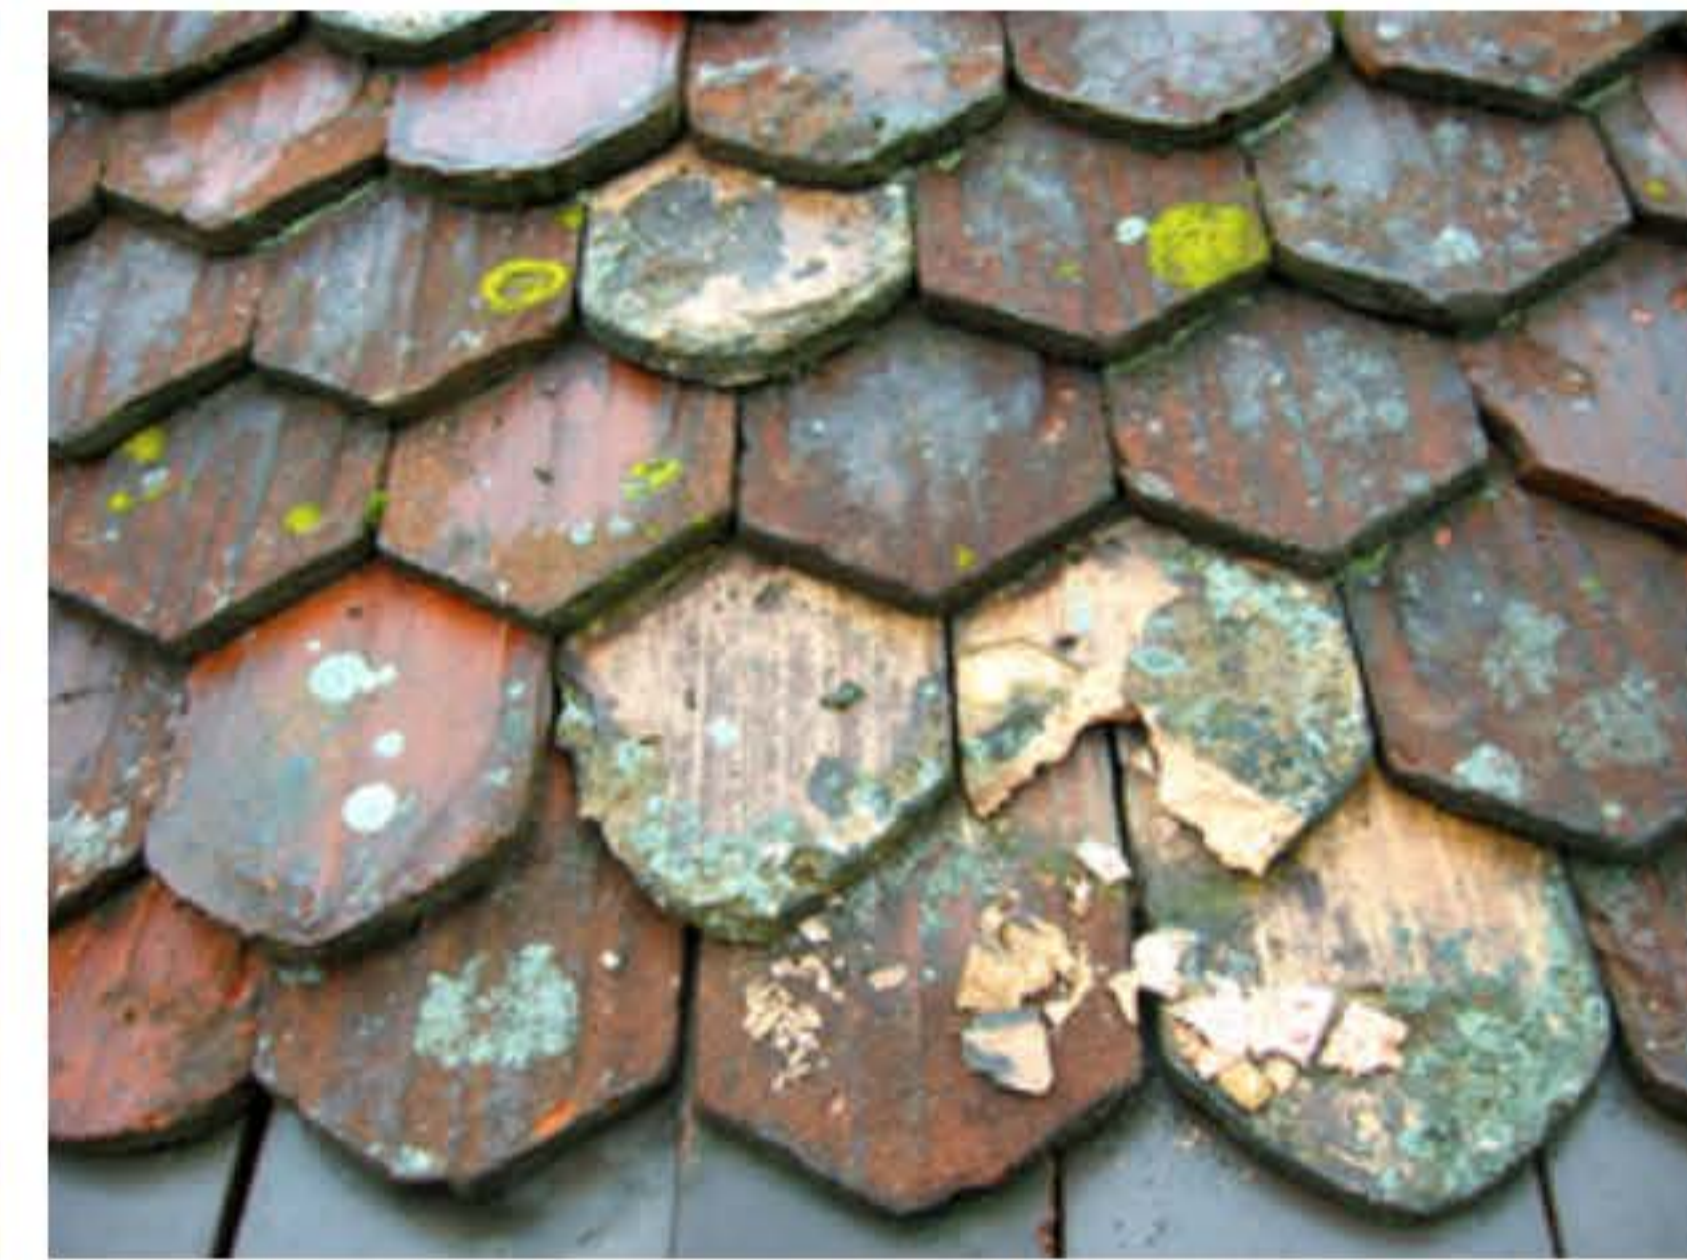
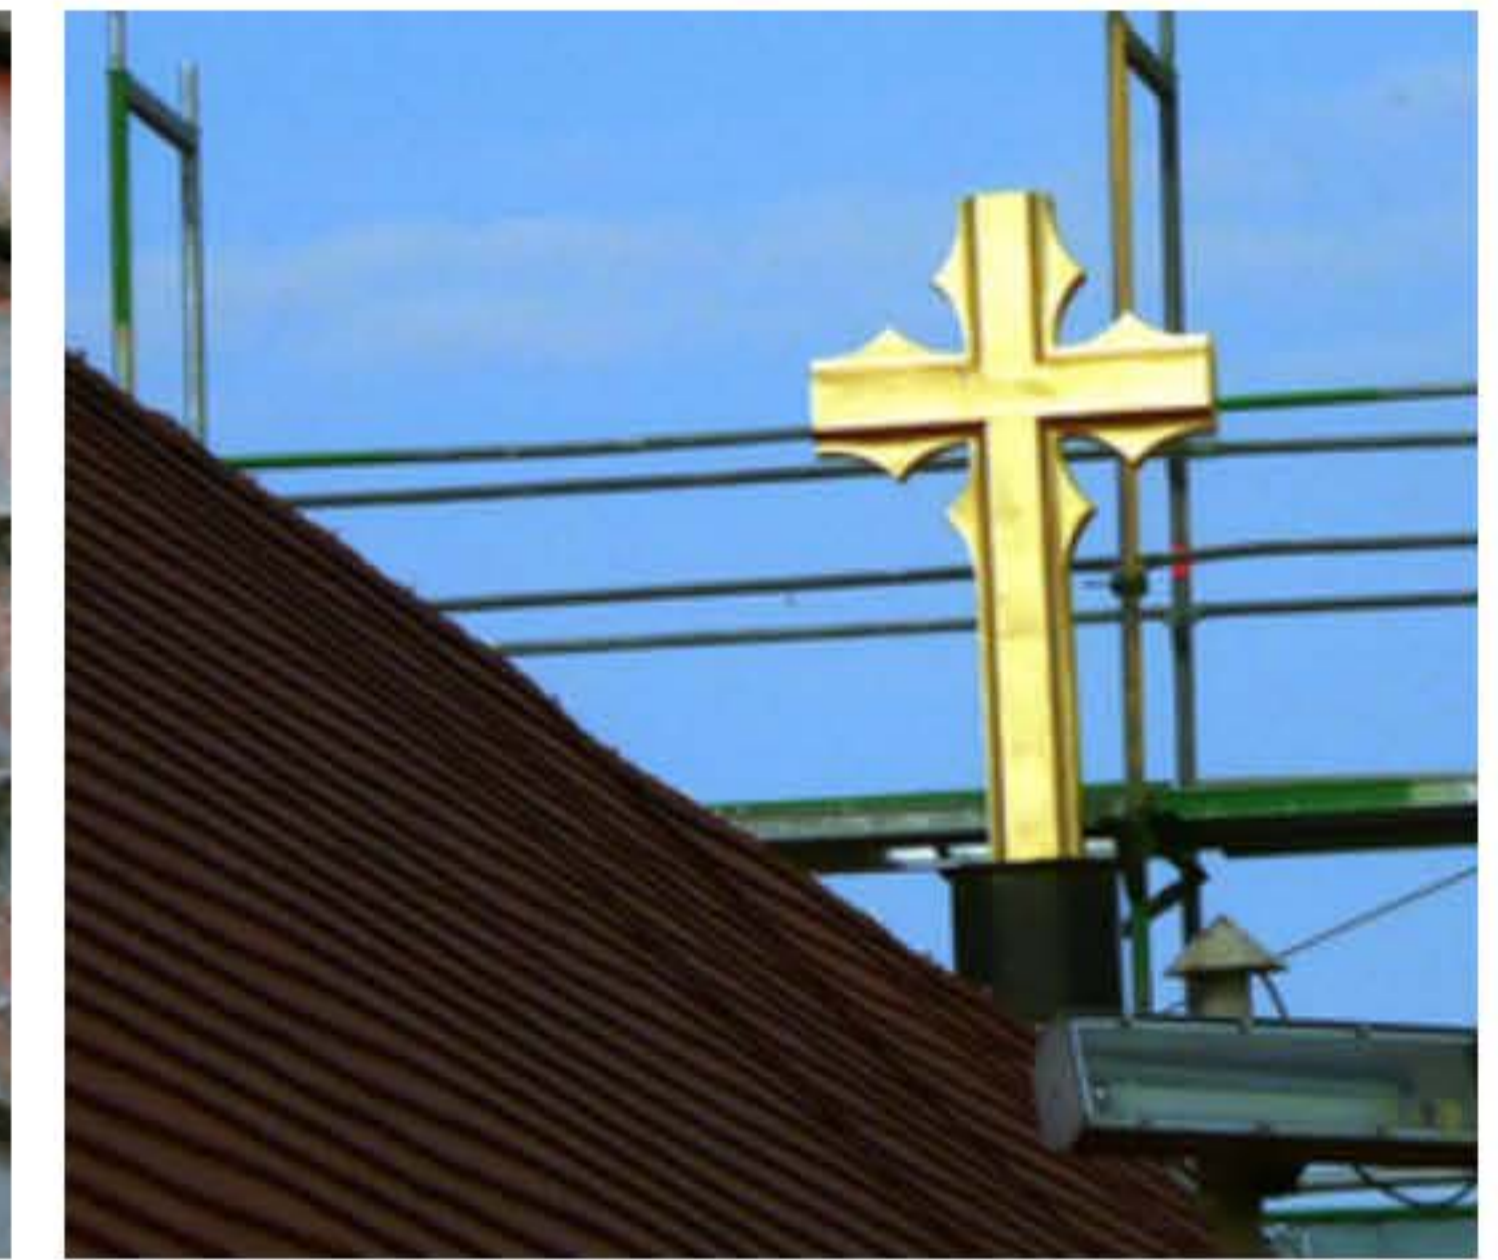
Das Dachwerk des Haupt- und südliches Seitenschiffes wurde saniert, indem die Fußpunkte der Zerrbalken freigelegt wurden und eine zimmermannsmäßige und denkmalgerechte Reparatur der Zerrbalken und Sparren in diesem Bereich ausgeführt wurde.

Die statische Sicherung des südlichen Seitenschiffs wurde durch Einziehen von „Stahl-Klammern“ in Verbindung mit einer Deckenscheibe sowie durch die Erneuerung der Sparren vorgenommen.

Das Haupt- und südliches Seitenschiff wurde mit Biberschwanzziegeln in Doppeldeckung neu eingedeckt. Die Dachrinnen und Fallrohre wurden erneuert und eine neue Blitzschutzanlage wurde montiert.

Die defekten Fenster im Obergaden wurden denkmalgerecht saniert.
